# Vedligeholdelsesbudget for

## AB Lersøgaard

Hothers Plads 1-35, Midgårdsgade 5-15 og  
Borgmestervangen 10-22

Juli 2018

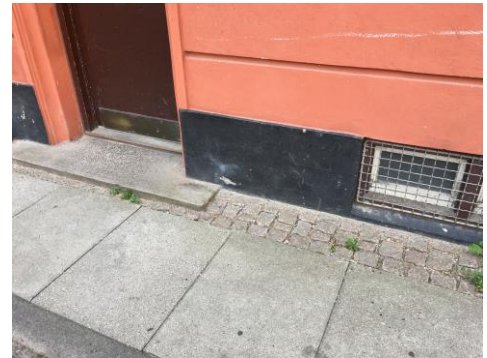
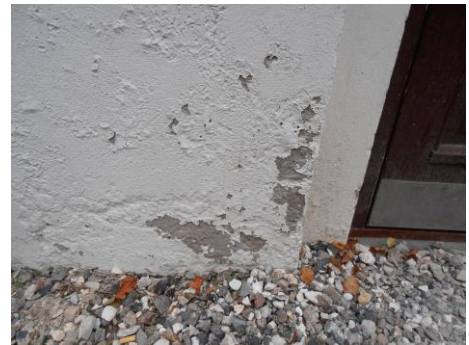
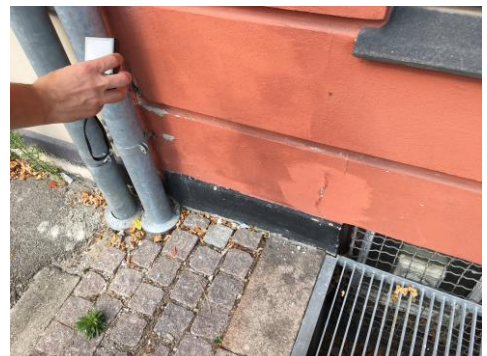
Den pudsede sokkel fremstår med sin malerbehandling uden store synlige skader.

Mod gårdsiden ses enkelte afskalninger.

Sokkelpuds og maling eftergås for skader på årlig basis.

Ej i budget. Pudsskader og maling af sokkel, udbedres løbende over driften, årligt.

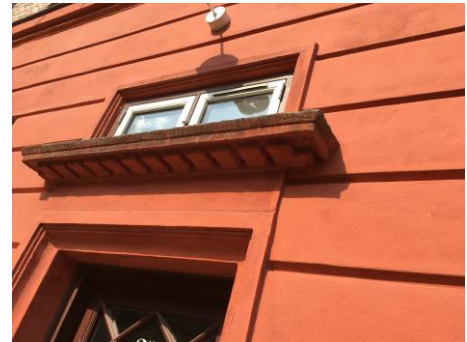
Ud over revner og skader i puds ved gadesidens dørpartier, er de pudsede underfacader generelt i god stand.

Gårdsidens underfacade har områder med udvaskede fuger.

Gesims – afdækning over hoveddøre, er nedbrudt på overflade samt kanter.

Facadepuds omkring dørpartier repareres, og eftergås for skader på årlig basis.

Større underfacadepartier med udvaskede fuger omfuges som et samlet projekt.

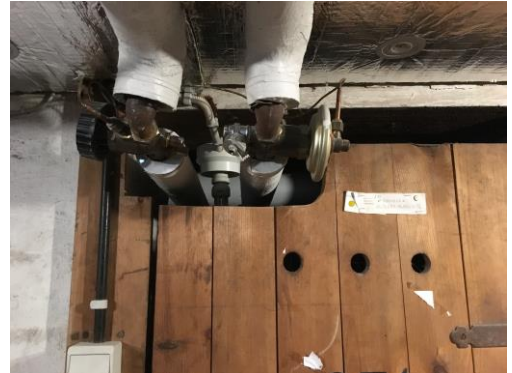
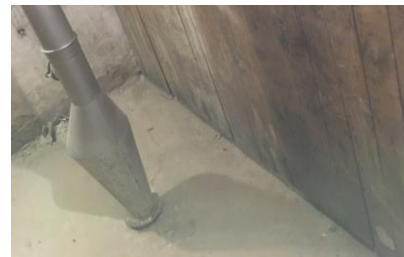
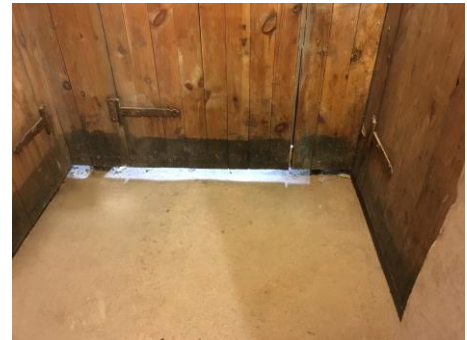
Træskillevægge er i fin stand, dog med en del mærker efter opbrud af låse og beslag.

Tilstrækkelig ventilation af kælderen kan sikres ved etablering af tværventilation (mellem gård- og gadeside). Jævnlig kontrol af at kældervinduers friskluftventiler er åbne, kan medvirke til dette.

Desuden anbefales at de nederste 10 cm af træskillevægge fjernes, hvor det mangler. Ny understøtning etableres med galv. Hulplade, stålben e.l.

Sikre bedre ventilation i kælder.

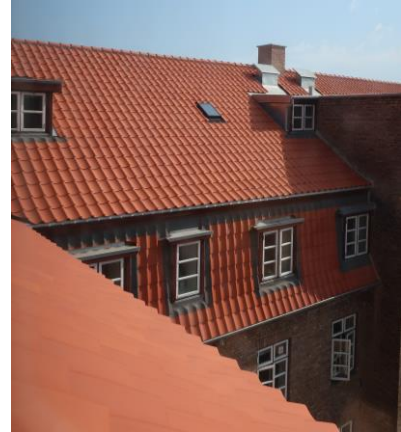
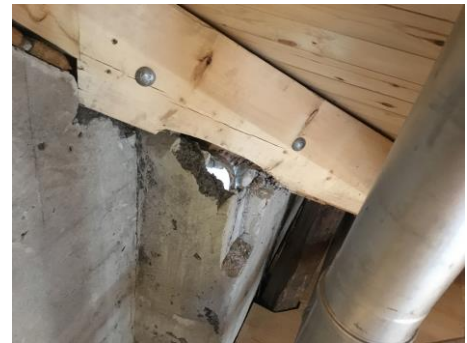
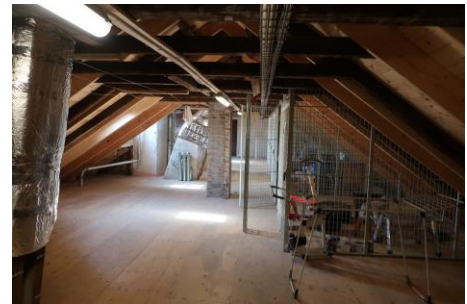
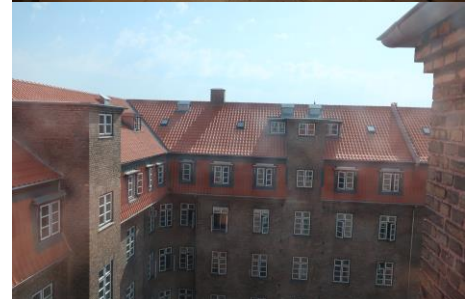
God stand.

Enkelte steder mangler lukning af puds i brandvægge mod trappe. Huller skal lukkes og brandtættes som en del af reklamationen inden 1-årsgennemgangen.

Der skal medregnes et årligt tageftersyn, så vi sikre, at taget er velfungerende og intakt i mange år.

Frem til 5-årseftersynet anbefales, et årligt syn med notat, så arbejdet kan dokumenteres ved eventuelle fejl og følgeskader.

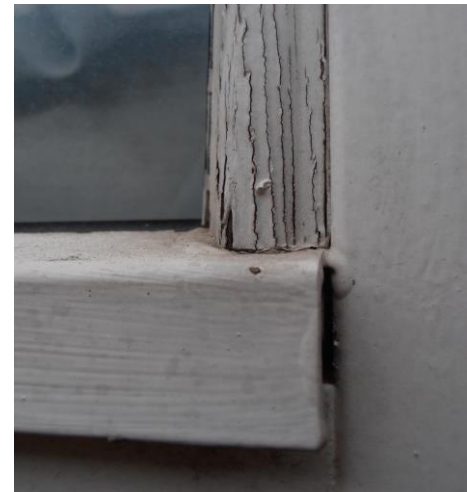
Vinduer er i god stand, dog trænger sideglaslister til at blive udskiftet.

Sideglaslisterne er fra fabrikkens side monteret i direkte kontakt med alubundglaslisterne, resulterende i en øget fugtbelastning. Dette har medvirket til en øget nedbrydning af listerne.

Opgangsdøre er mærket af almindeligt brug. Bundstykker mangler olie.

Elastiske fuger omkring vinduer og døre er ud-tjente og porøse, og enkelte steder uden vedhæftning til trærammen.

I forbindelse med maleristandsættelse af vinduer, eftergås og isættes nye sideglaslister. Glasmonteringslister og tætningslister efterses. Hængsler smøres og vinduer eftergås for skader.

Bundstykker olieres. Låse og hængsler smøres og døre eftergås som en del af driften. Opgangsdøre anbefales malet hvert 3.år.

Elastiske fuger udskiftes samtidig med maleristandsættelse af vinduer og døre.

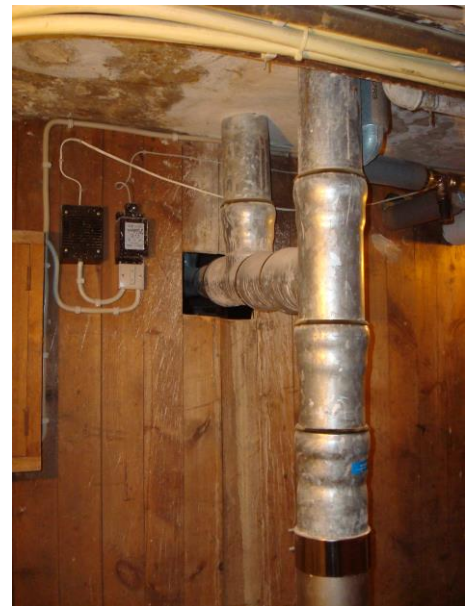
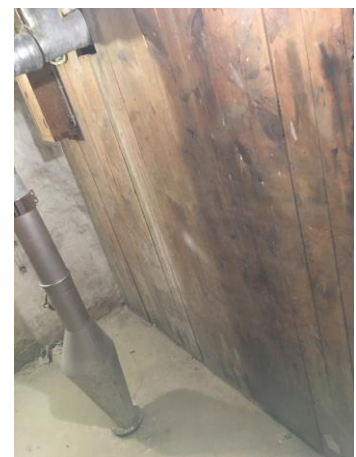
Tilstand af faldstammer er god. Det skal undersøges om der er problemer med tilstopning af faldstammerne. Enkelte steder kan ses, at toiletgrene er tilsluttet hovedfaldstammen via t-stykke. Må kun være en 45/89 graders bøjning, af hensyn til driften.

Det anbefales at igangsætte udskiftning af faldstammer/coatning af faldstammer hvor disse ikke er skiftet.

Selvom der er anvendt LORO-X rør til faldstammer ved udskiftning, anbefales at der fremover benyttes almindelige faldstammer i støbejern som MA-rør eller SML-rør, af hensyn til støj.

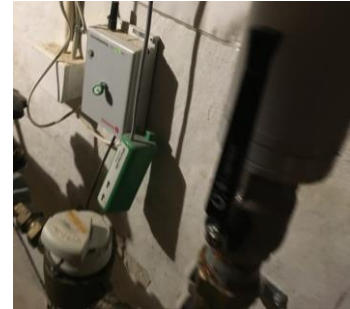
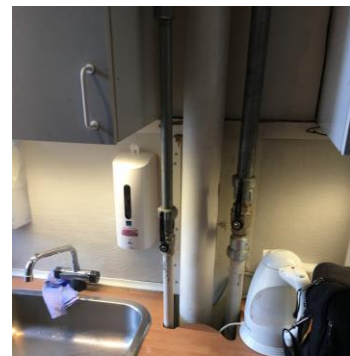
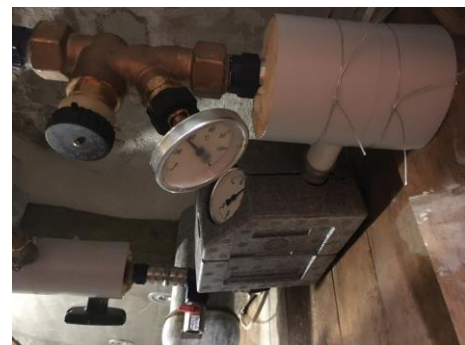
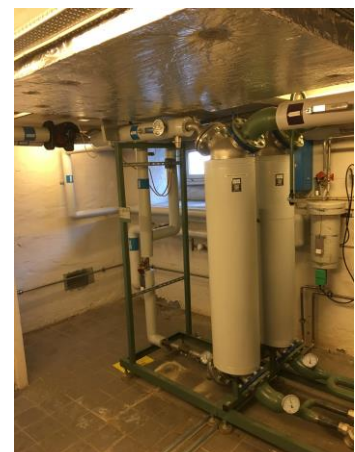
De varmforzinkede vandrør er ca. 15 år gamle og har tegn på tæring. De skal skiftes snarest muligt. Der er for mange steder med kobber rør uden ion-fælder.

Der er konstateret rørstrækninger på det varme vand, hvor temperaturen er for lav. Det skal undersøges – ventilindstillinger eller for lavt pumpetryk på varmtvands-cirkulationen?

Det bør sikres, at alle afspærringsventiler er funktionsdygtige.

Alle stigestrange anbefales udskiftet inden for 5 år. Projekt igangsat skal fortsætte.

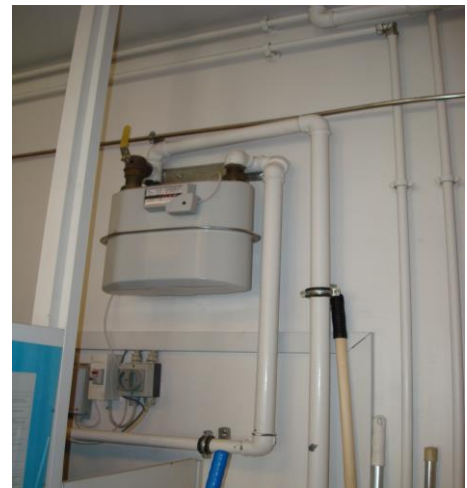
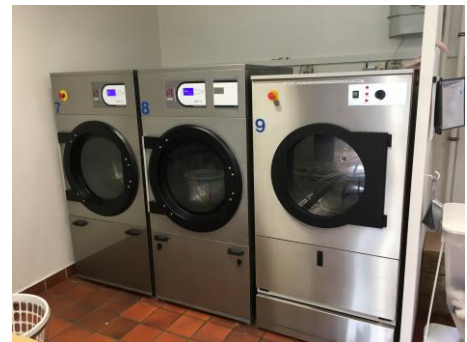
I loftets nedlagte vaskerum er registreret mindst en ubenyttet gasvandvarmer.

Målere og rørføring virker velfungerende.

Ikke benyttede installationer skal nedtages.

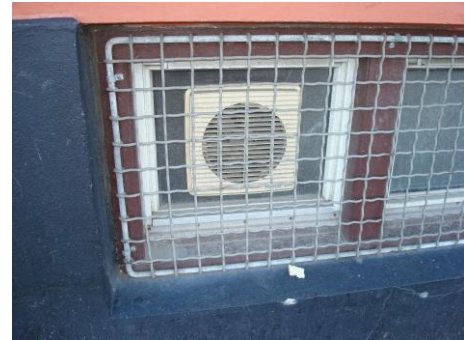
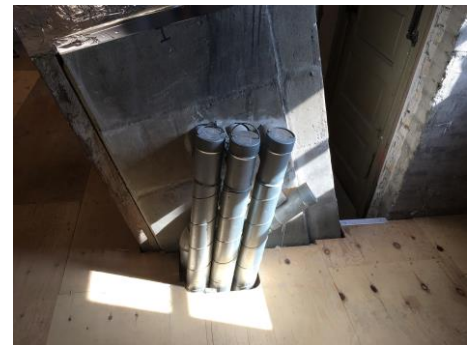
Nyere separate aftrækskanaler, udført i forzinkede spirorør, er ført over tag fra lejlighedens køkken og bad. På loft er etableret renseadgang.

Aftrækskanaler for naturlig ventilation anbefales renses hvert 10. år.

For at højne effekten af den naturlige ventilation, bør kanaler i uopvarmede loftsrum isoleres.

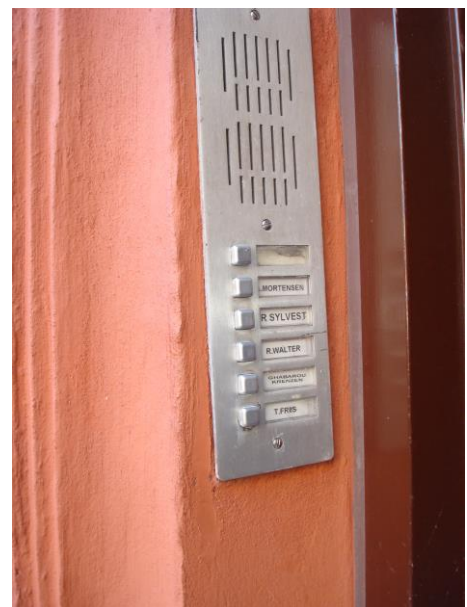
Dørkaldeanlæg vurderes at være ca. 30 år gamle.

Tableauer er præget af tidens tand, men er velfungerende ved alm. vedligeholdelse.

Skal skiftes i 10 års perioden, og der anbefales opsat nyt system med brikløsning samt video i dørstation.

Alternativt kan foretages alm. løbende udskiftning af dørstationer.
