# Vedligeholdelsesplan AB Lersøgaard

**September 2023**  
**Version 2, 06.10.2023**

| <b>Adresse:</b> | Midgårdsgade 5<br>2200 København N |

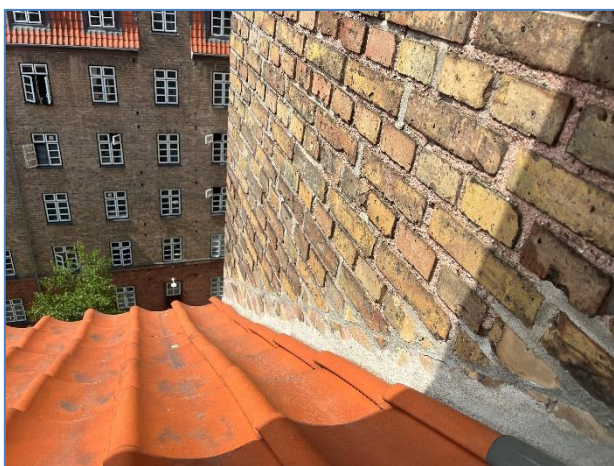
Foto 3: Samling til trappetårn

Det anbefales, at der laves inddækninger ved både trappetårne og brandkame. Der er i dag lavet en fuge som afslutning. Idet denne fuge vil stå udsat og vil udvide og trække sig sammen med hhv. varme og kulde, anbefales det at montere en zinkinddækning for at skåne samlingen og lede vandet væk.

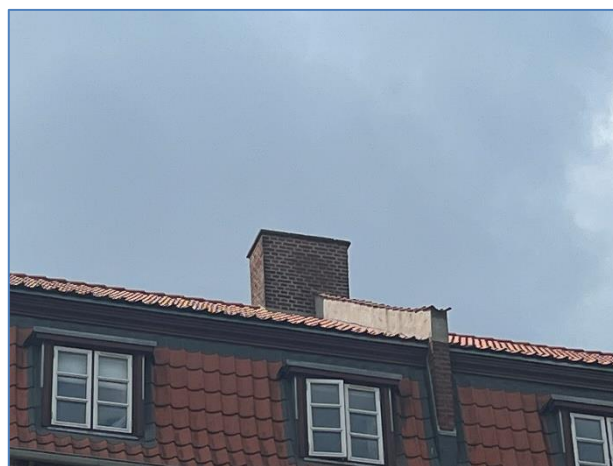
Foto 4: Brandkam

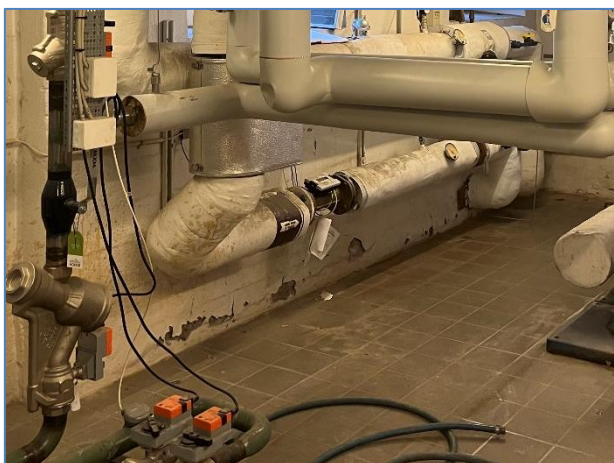
Foto 3: Tegn på fugt på kældervæg

Flere steder ses der dog tegn på fugtskader.

Reparation af fugtskadede vægge vil inkludere fjernelse af løst puds og overfladebehandling. Herefter kan beton, puds og overfladebehandling genetableres.

Det bør sikres, at der er varme på radiatorer hele året, så lokalet har en temperatur på min. 18°C. Disse tiltag mindsker risiko for forfald af bærende konstruktioner herunder svampeskader, råd i bjælker og korrosion i armeringer.

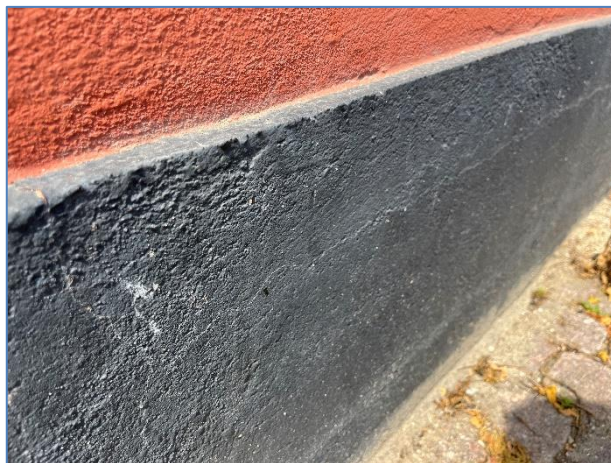
Foto 2: Facade mod gade

På facaderne mod gaden ses flere revner og lette afskalninger. Ligeledes ses enkelte fuger at mangle i overfacaden. Særligt omkring dørpartier fremstår facaden misvedligeholdt. Soklen på gadesiderne ses generelt med mange fine revner og afskalninger.

Det anbefales, at både gade- og gårdfacaden samt facadeudsmykninger repareres partielt.

- Partiel udskiftning af defekte mursten
- Partiel udskiftning af porøse / defekte fuger.
- Partiel reparation af facadeudsmykning
- Partiel reparation af puds og maling

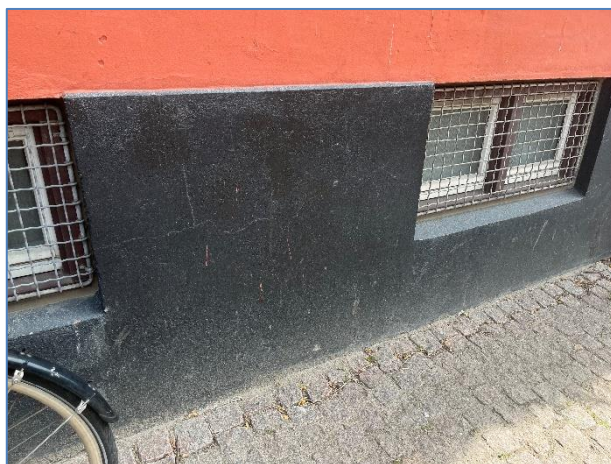
Foto 6: Sokkel

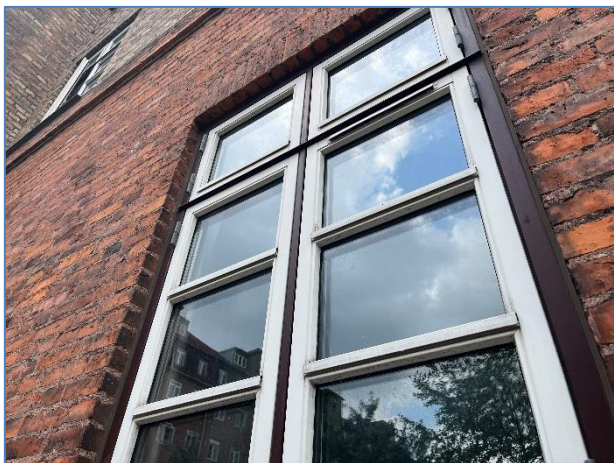
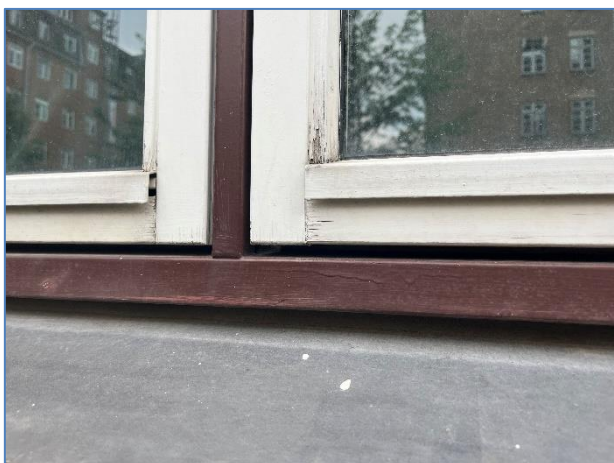
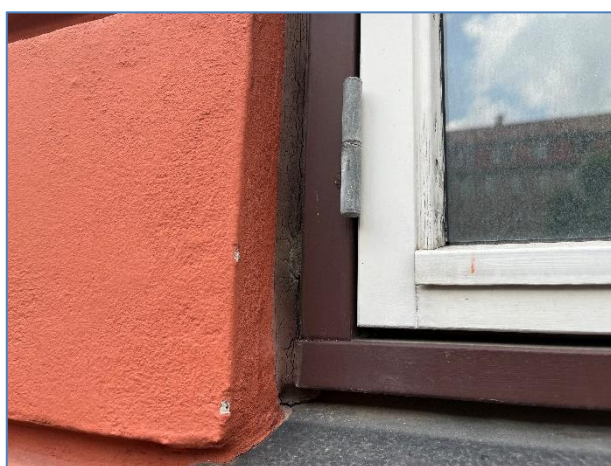
Foto 1: Vindue til bolig

Sideglaslisterne er fra fabrikkens side monteret i direkte kontakt med alubundglaslisterne, resulterende i en øget fugtbelastning. Dette har medvirket til en øget nedbrydning af listerne. Elastiske fuger omkring vinduer er udtjente og porøse, og enkelte steder uden vedhæftning til trærammen.

- Udskiftning af evt. defekte vinduesglas
- Gennemgang og udbedring af utætte tætningslister
- Gennemgang og justering af vinduesbeslag
- Gennemgang af glaslister og bundlister
- Malervedligehold af alle vinduer
- Elastiske fuger udskiftes
- Evt. snedkergennemgang af vinduer med rådkader i træværk
- Evt. udskiftning af enkelte vinduer, som ikke kan repareres

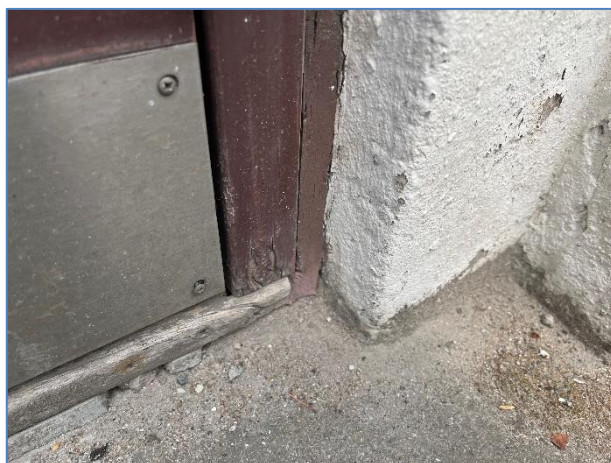
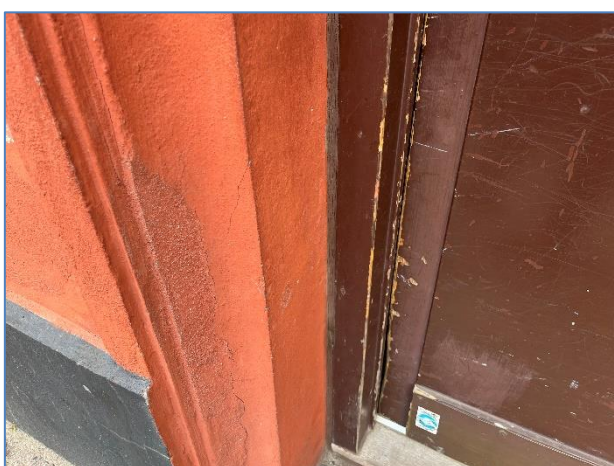
Foto 4: Indgangsdør

På indgangsdørene ses afskallende maling samt tegn på opfugtning. Der anbefales ligeledes en partiel renovering af dørene. Partiel renovering anbefales indeholde:

- Bundstykker olieres
- Elastiske fuger udskiftes
- Malervedligehold af alle dørene

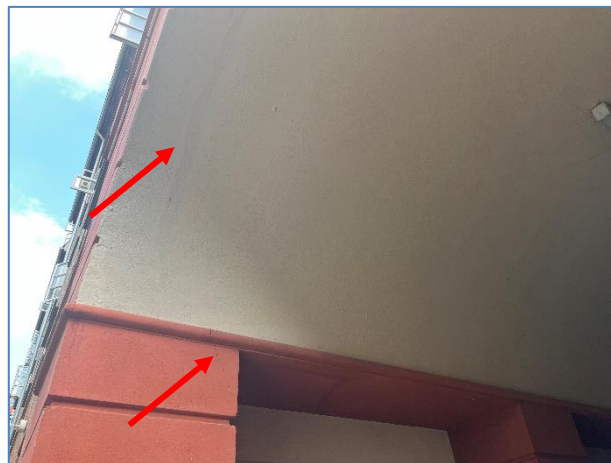
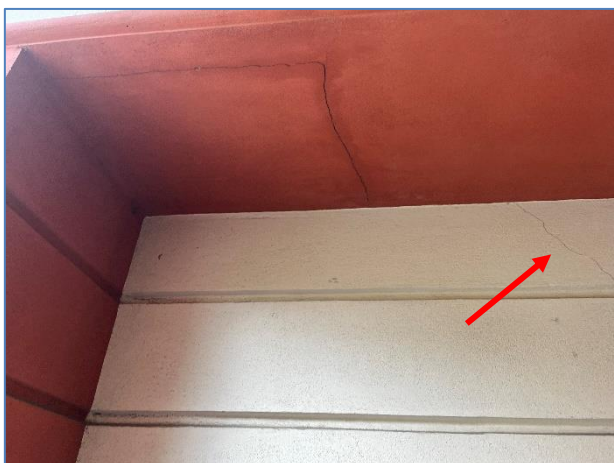
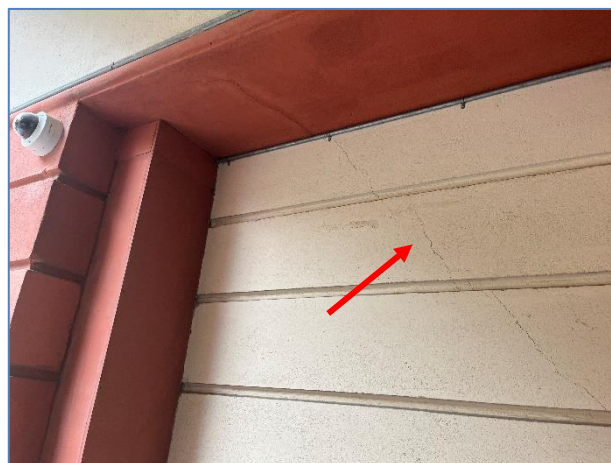
Foto 2: Væg/loft i portgennemgang

Generelt ses tilstanden af portåbningerne at være i normal stand. Der ses dog flere steder at være tydelige sætningsskader i betonkonstruktionen.

Der ses mange steder sætningsrevner i både portgennemgange og lejlighedernes etageadskillelser. Flere steder formodes dette at skyldes metrobyggeriet, men idet åbne revner kan forringe konstruktionens levetid betragteligt er det anbefalet at få undersøgt og udbedret disse hurtigst muligt.

Disse anbefales at få udbedret hurtigst muligt, da ejendommen bærer præg af generelt at tage skade af disse sætninger.

1. *Forundersøgelse* hvor revnerne oprindelse vil blive nærmere undersøgt. Herudfra udfærdiges en rapport, hvorfra det videre forløb kan planlægges.
2. *Forsøgsudbedring* foretages med udgangspunkt i forrige nævnte rapport. Her udvælges revner, som udbedres og som der efterfølgende kan opnås erfaring fra og konkluderes hvordan revnerne i ejendommen bør endeligt udbedres.
3. *Udbedring af sætningsrevner* sættes i gang når de endelige resultater haves. Dette gøres typisk ved at ilægge armeringsstål på tværs af revnerne.

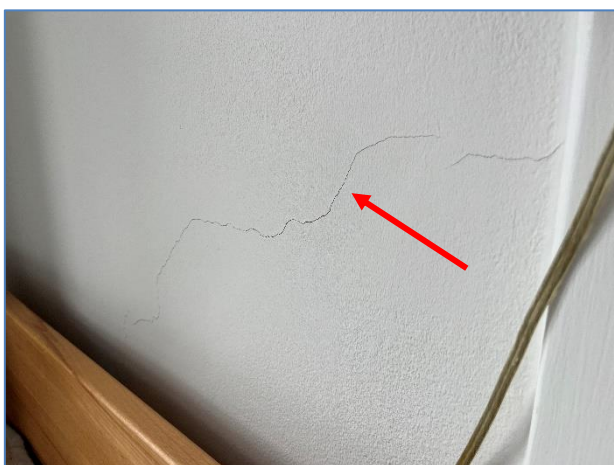
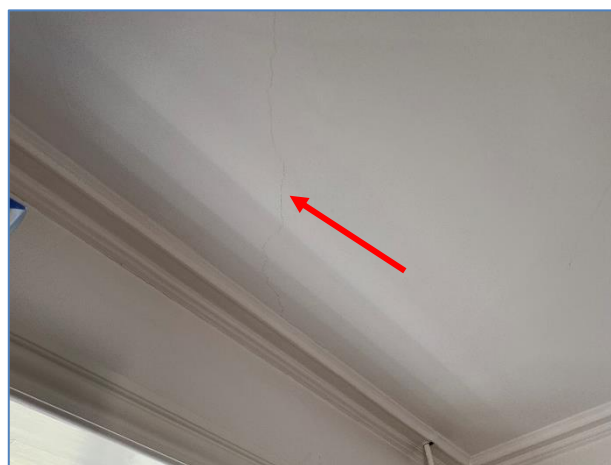
Foto 5: Væg i lejlighed

Ligeledes som ovenfor ses tydelige sætningsskader i ejendommens etageadskillelser, som ligeledes bevæger sig ned i de bærende vægge.

Særligt i lejligheden på Borgmestervangen 20, 4.tv sås betydelige sætningsrevner. Væggene i samme lejlighed fremstod relativt nystandsatte, hvilket tyder på betydelige bevægelser i konstruktionen. Disse ses ikke langt fra én af portgennemgangene, hvor der ligeledes sås grove sætningsrevner. Samlet set bør årsagen til disse bevægelser og sætningsrevner undersøges og udbedres.

Det anbefales overordnet at få udbedret sætningsskader, hvor der ses grove revner. Ligeledes bør hurtigt udviklende revner prioriteres.

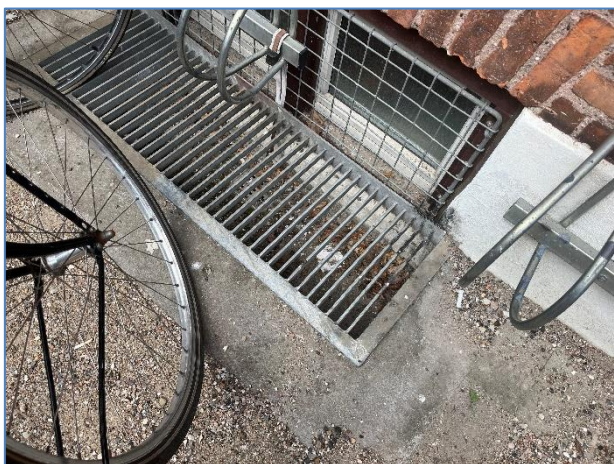
Foto 1: Lyskasse med afløb, hvor der ses blade
