Inspiration til ventilationskanaler:

Andelsboligforeningen "Lersøgaard"

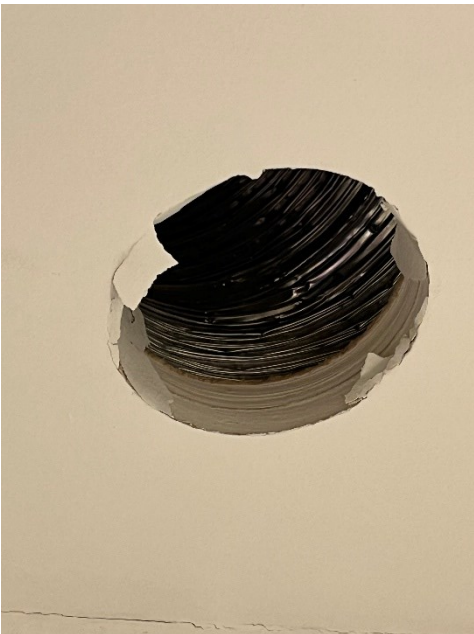
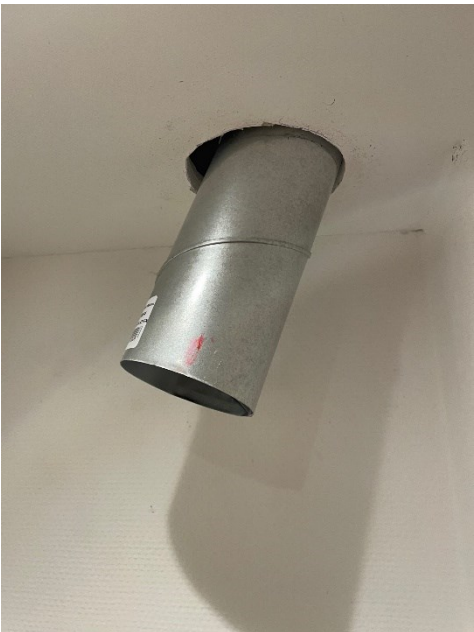
Løsning med udskift af Flex slange til fast rør.

Fast rør førs op gennem nedsænket loft og op i eksisterende kanal.

Røret kan monteres med en fugelim.

Som andelshaver er man ansvarlig for, at der er fri adgang til foreningens installationer, herunder ventilationskanaler. I forbindelse med netop udført ventilationsrensning, er foreningen blevet opmærksom på, at kanalerne er blokeret hos nogle beboere med f.eks. mekanisk ventilator, riste der ikke kan komme af, eller at den oprindelige kanal er ført ned til det nedsænket loft med Flex slange. Det skal være i et fast rør for at kunne renses.

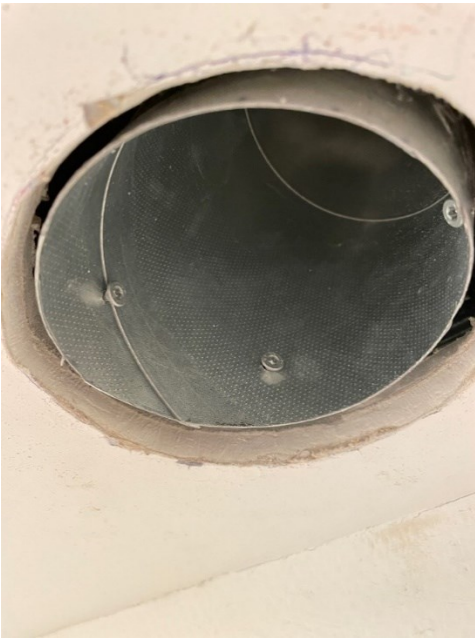
Fast rør monteret med skruer i det nedsænket loft.

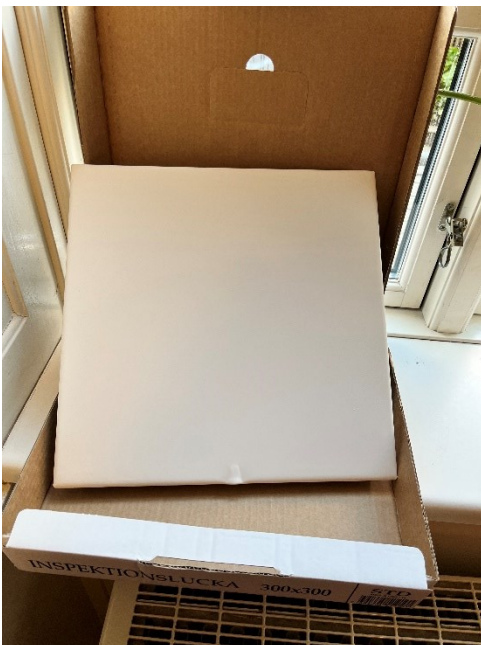
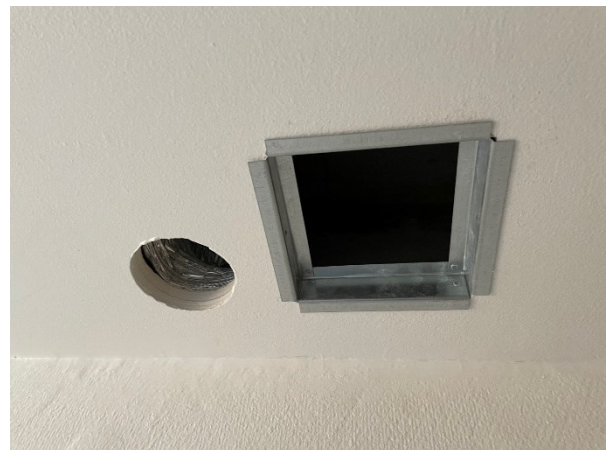
Løsning med inspektions lem.

Inspektions lem monteres direkte under den originale kanal, så flex slange kan demonteres og den originale kanal kan renses direkte fra inspektions lem.

Kan f.eks. være en løsning hvis der er ført en flex slange et langt stykke over loftet til en udluftnings ventil. Eller hvis kanalen er på væggen og ført ned med flexsalnge. (her kan flex slanger beholdes men skal kunne demonteres fra den oprindelse kanal via inspektions lemme så der er fri adgang til rensning.)

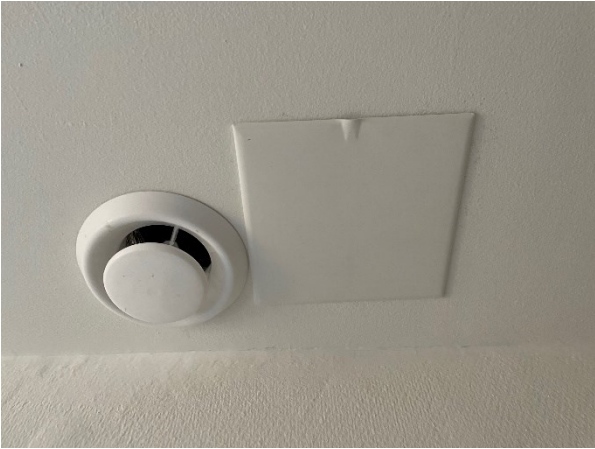
Færdigt resultat.
