# Vedligeholdelsesbudget for

## AB Lersøgaard

Hothers Plads 1-35, Midgårdsgade 5-15 og  
Borgmestervangen 10-22

Juli 2018

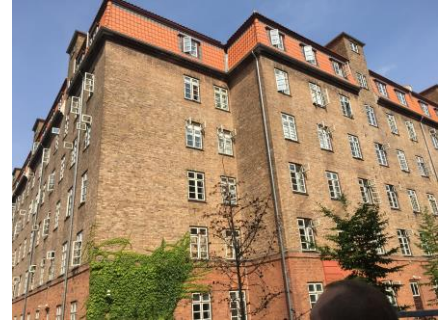
Facader er opdelt i over- og underfacade. Underfacaden er på gadesiden pudset med refrainfuger, afsluttet med gesimskant mod overfacade. På gårdsiden er underfacaden opmuret i røde tegl. Overfacaden er opmuret i gule tegl. Sålbenke er i skiffer, og gesims mod gade er pålagt skiffer i 2011.

Ud over revner og skader i puds ved gadesidens dørpartier, er de pudsede underfacader generelt i god stand.

Facadepuds omkring dørpartier repareres, og eftergås for skader på årlig basis.

Større underfacadepartier med udvaskede fuger omfuges som et samlet projekt.

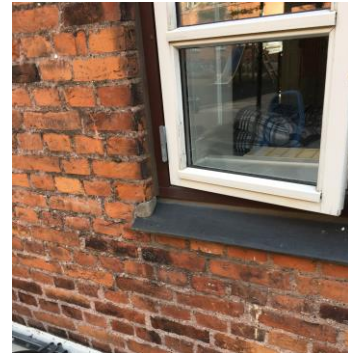
Opgangsdøre mod gade og gård er udskiftet i 1996.

Døre er malede fyldningsdøre med glaspartier mod gadesiden.

Vinduer er i god stand, dog trænger sideglaslister til at blive udskiftet.

I forbindelse med maleristandsættelse af vinduer, eftergås og isættes nye sideglaslister. Glasmonteringslister og tætningslister efterses. Hængsler smøres og vinduer eftergås for skader.

Bundstykker olieres. Låse og hængsler smøres og døre eftergås som en del af driften. Opgangsdøre anbefales malet hvert 3.år.

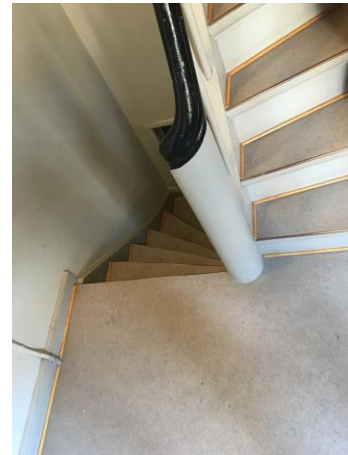
Trapper fremstår i pæn vedligeholdet stand. Renoveret i 2012-13. Terrazzobelægning er udskiftet i forbindelse med dræn/kælder projekt i 2007, og er i fin stand.

Det anbefales, at der hvert 2. år udføres en pletvis malereparation af opgangene, således at Der kan holdes et højt niveau på vedligeholdelsen. Beløb afsat i budget.
