# Vedligeholdelsesplan AB Lersøgaard

**September 2023**  
**Version 2, 06.10.2023**

| <b>Adresse:</b> | Midgårdsgade 5<br>2200 København N |

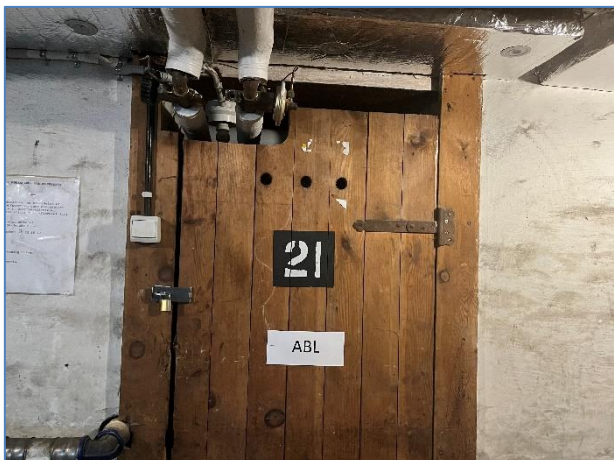
Foto 1: Træværk i kælder

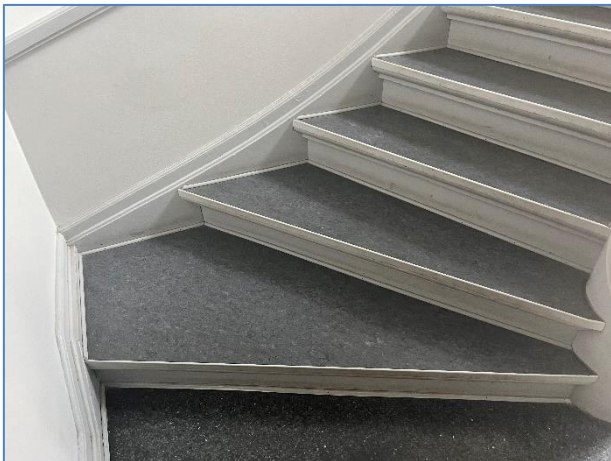
Foto 3: Trappeløb på hovedtrappe

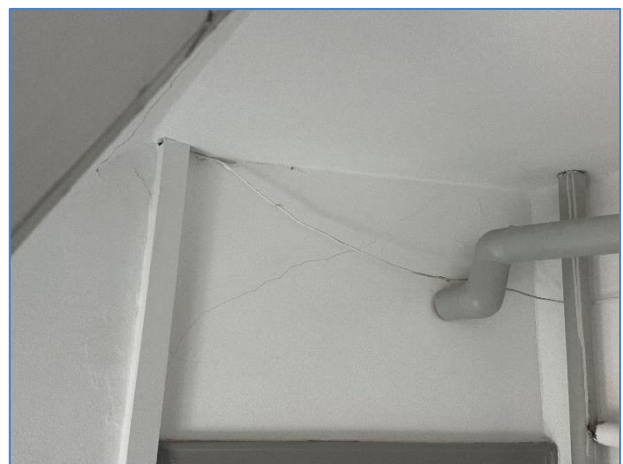
Foto 6: Vægge ved bagtrappe

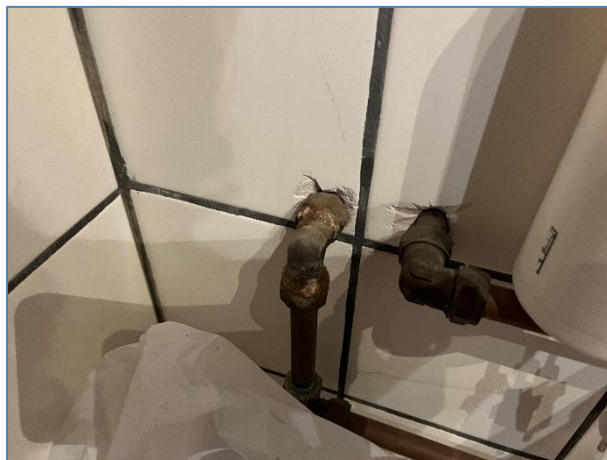
Foto 2: Rør i badeværelse

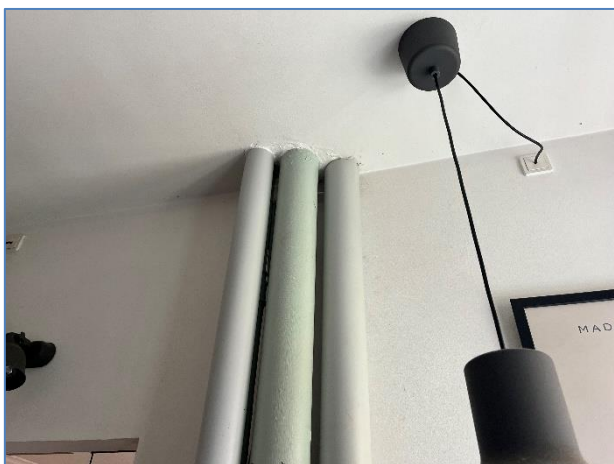
Foto 5: Rørføring i køkken

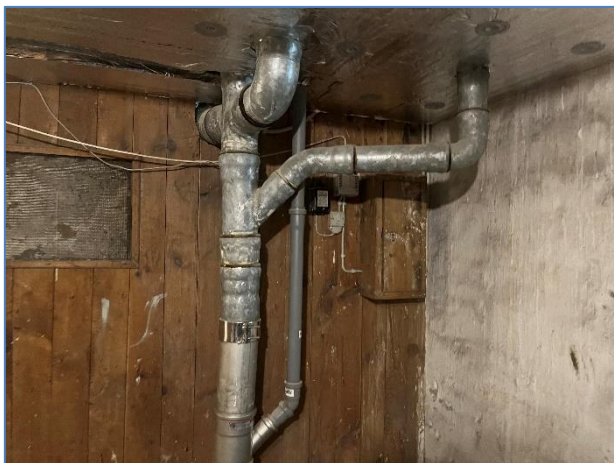
Foto 1: Faldstamme i kælder

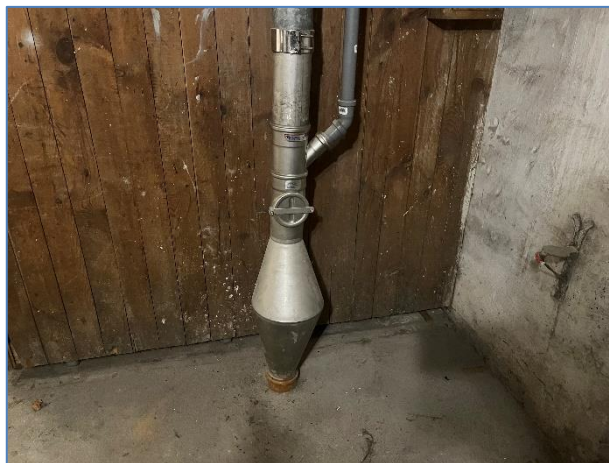
Foto 2: Afløb i kælder

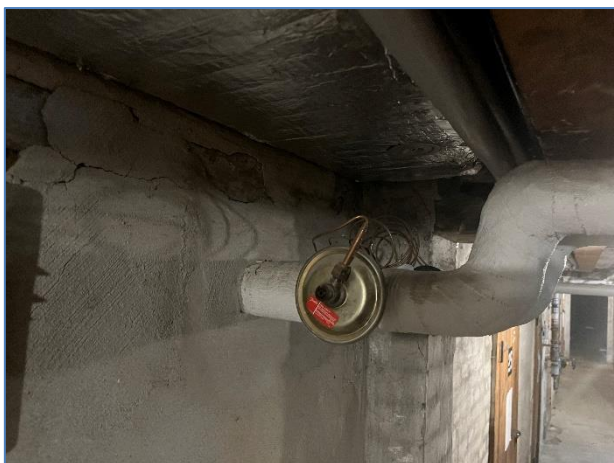
Foto 5: Rørføring i kælder

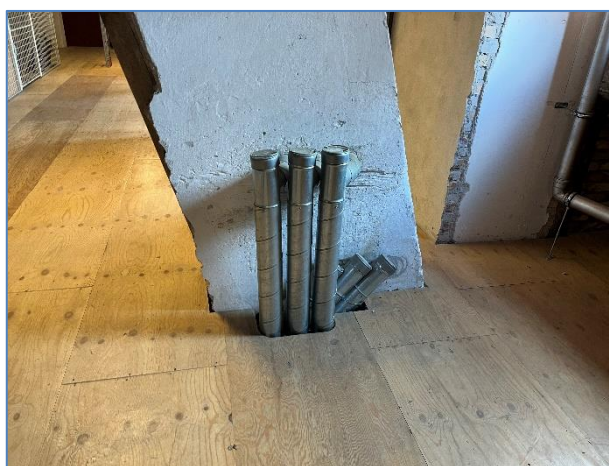
Foto 6: Ventilationskanaler på loft

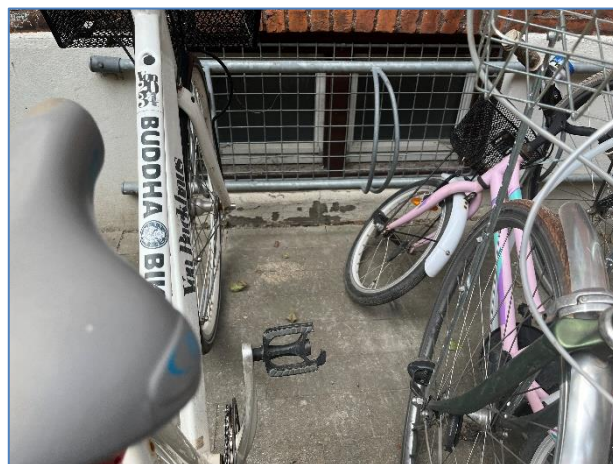
Foto 2: Forhøjning til kældervindue

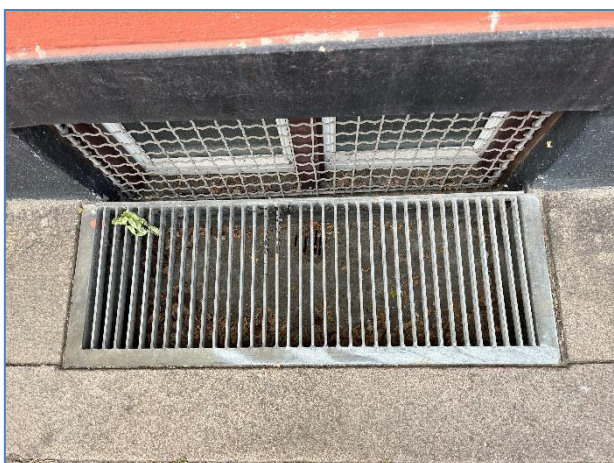
Foto 3: Lyskasse med afløb
