# Vedligeholdelsesplan AB Lersøgaard

**September 2023**  
**Version 2, 06.10.2023**

| <b>Adresse:</b> | Midgårdsgade 5<br>2200 København N |

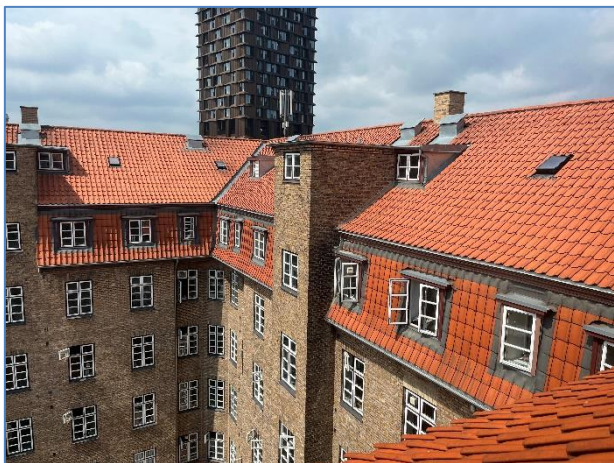
Foto 1: Taget i sin helhed

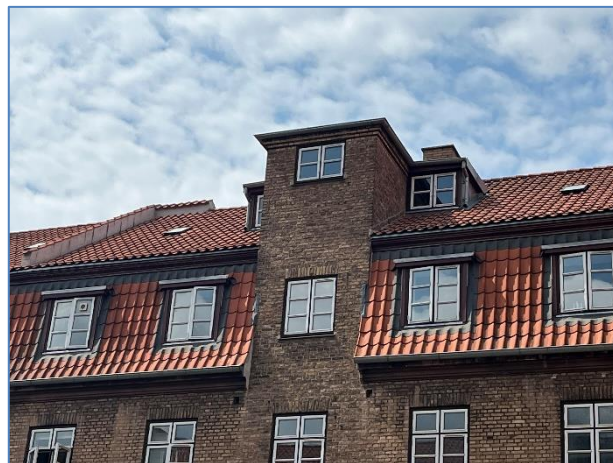
Foto 2: Trappetårn og kvistvinduer

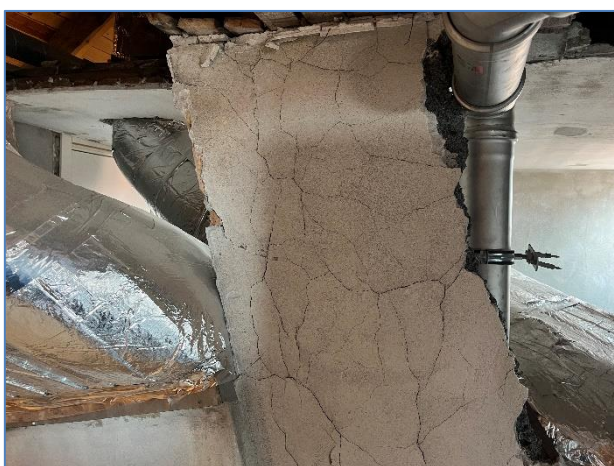
Foto 5: Skorsten – indvendigt

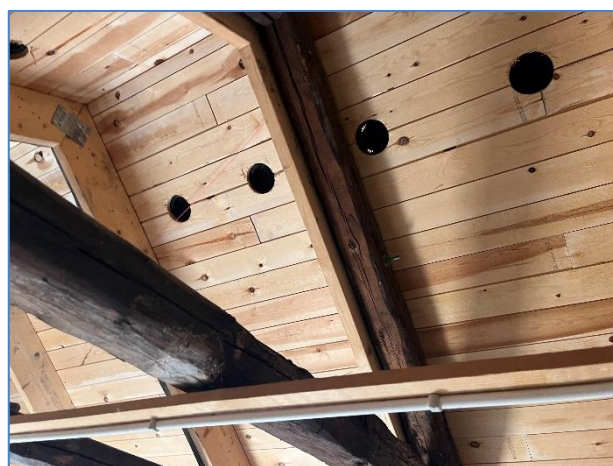
Foto 6: Undertag med ventilering

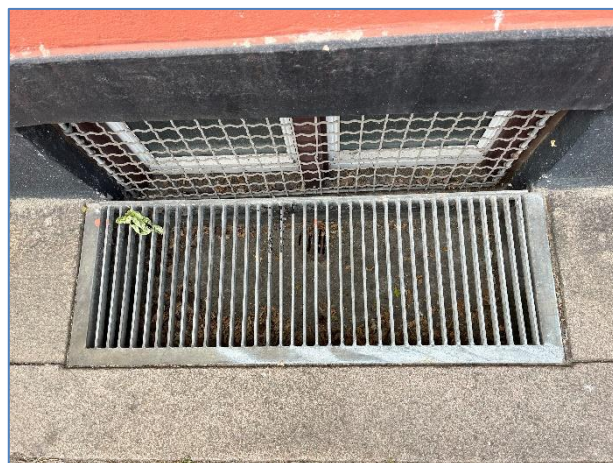
Foto 4: Lyskasse

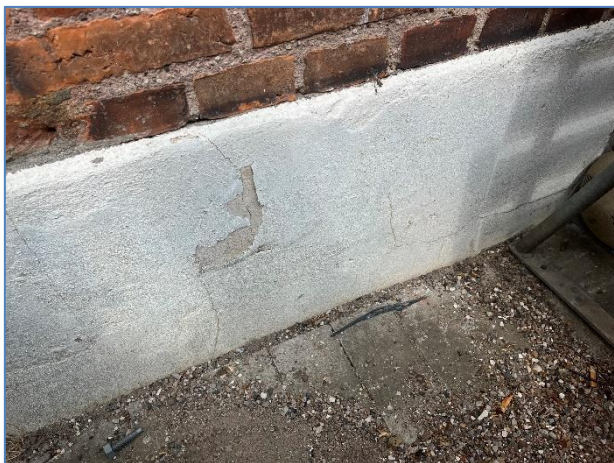
Foto 1: Sokkel mod gård

På facaderne mod gaden ses flere revner og lette afskalninger. Ligeledes ses enkelte fuger at mangle i overfacaden. Særligt omkring dørpartier fremstår facaden misvedligeholdt. Soklen på gadesiderne ses generelt med mange fine revner og afskalninger.

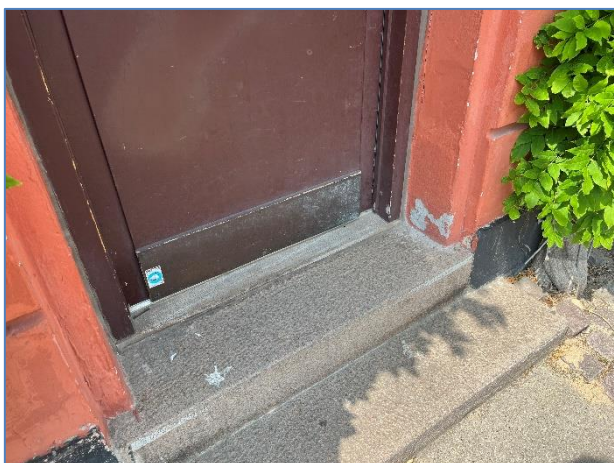
Foto 3: Trappetrin ved indgange

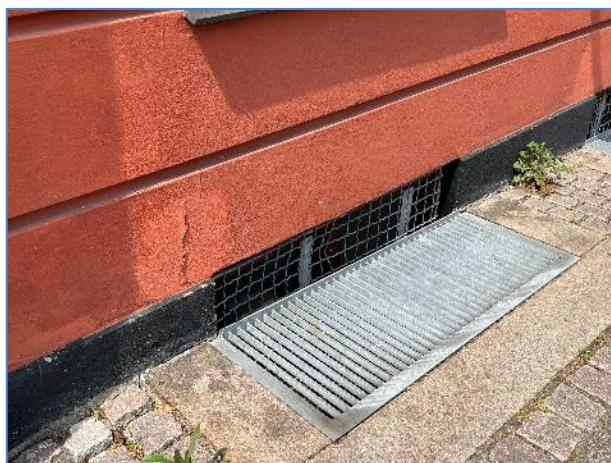
Foto 4: Lyskasse og facade mod gade

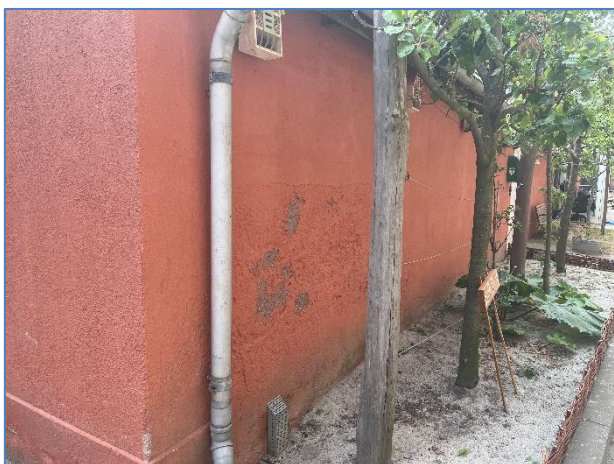
Foto 5: Facade på forsamlingshus

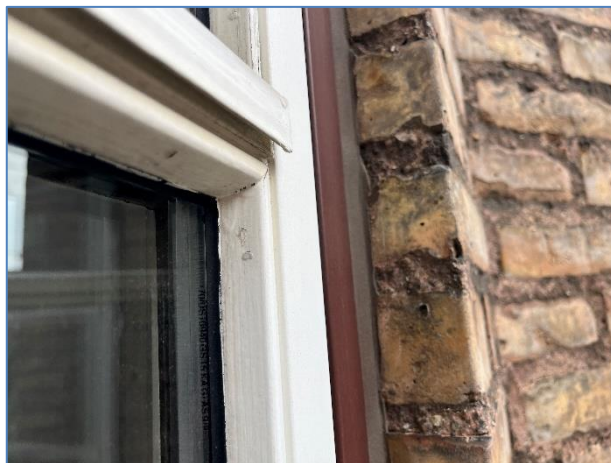
Foto 2: Vindue til trappetårn

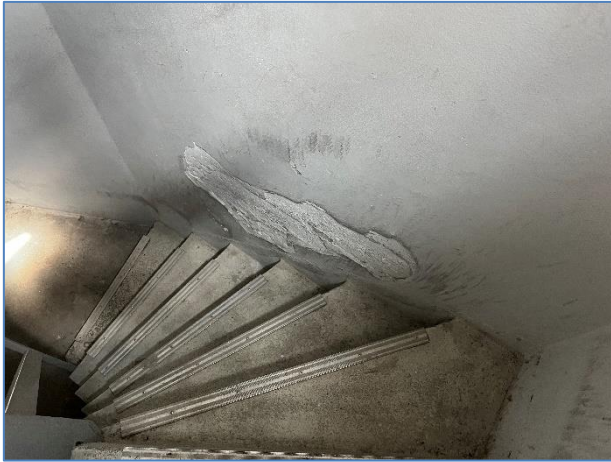
Foto 1: Kældertrappe

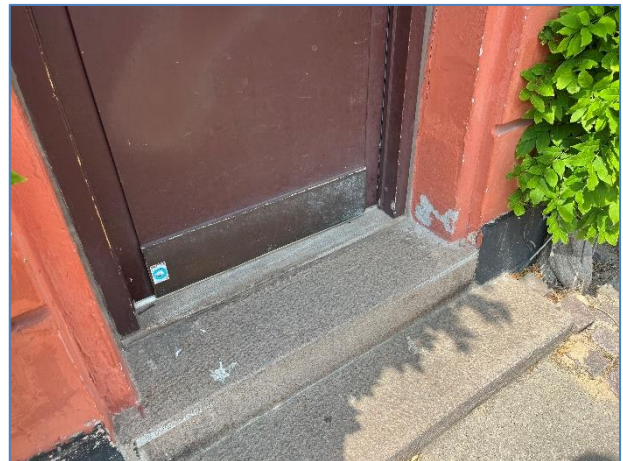
Foto 4: Indgangsrepos på hovedtrappe

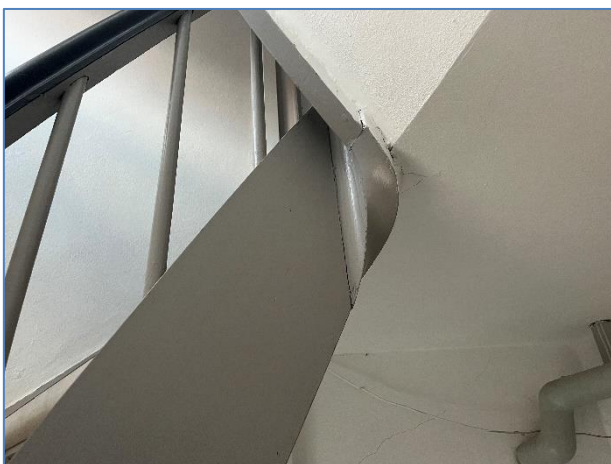
Foto 5: Trappeløb på bagtrappe

Der ses flere steder enkelte revner i trappernes samlinger til repos. Det anbefales at disse udbedres. Dette skal ses som livtidsforlængende, da fugt har fri passage til armeringen igennem disse revner.

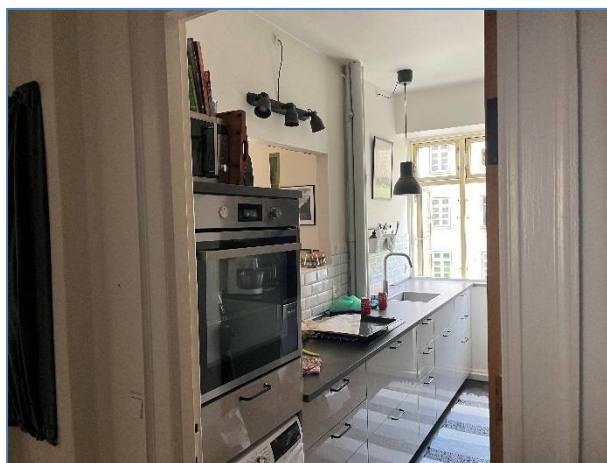
Foto 4: Køkken i sin helhed

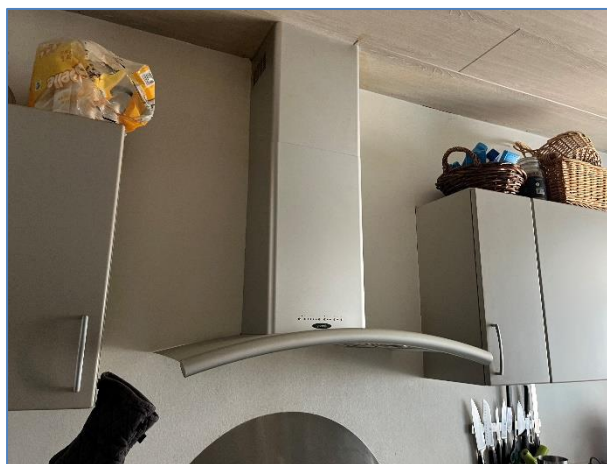
Foto 6: Emhætte i køkken

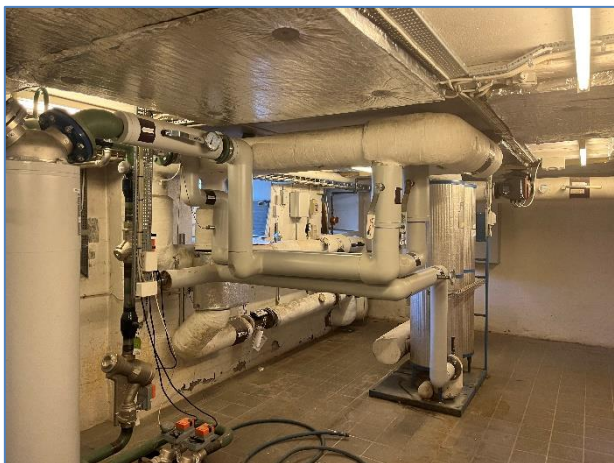
Foto 1: Centralen i sin helhed

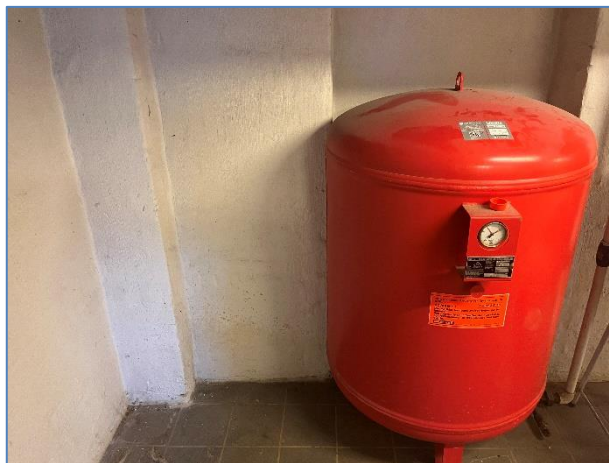
Foto 2: Varmecentral

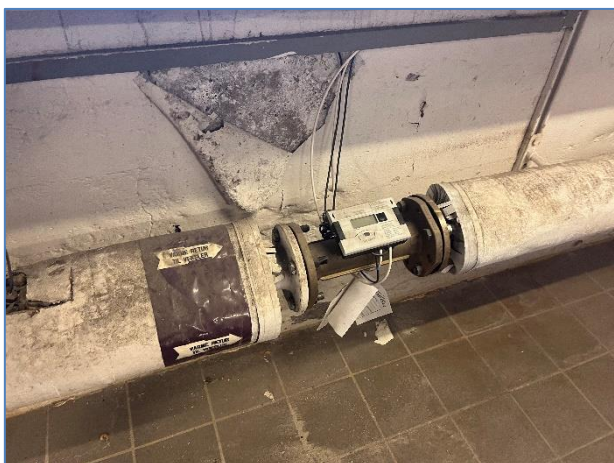
Foto 3: Varmecentral

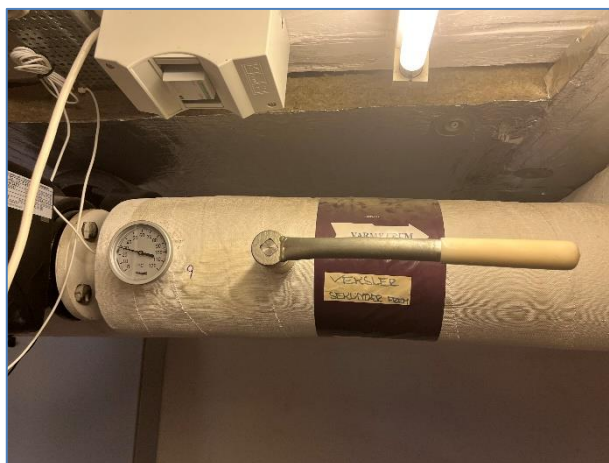
Foto 4: Rørføring

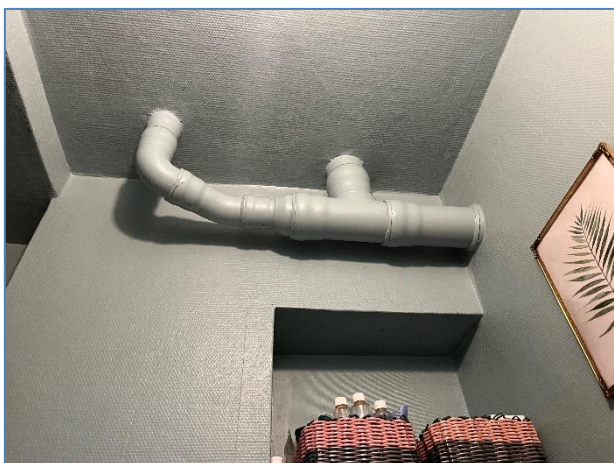
Foto 3: Faldstamme i bolig

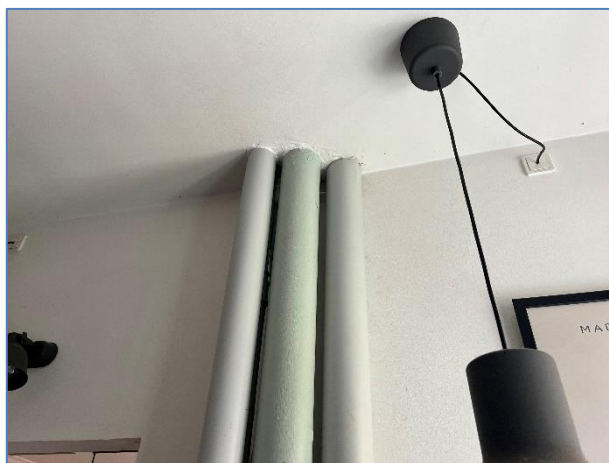
Foto 4: Afløb bolig

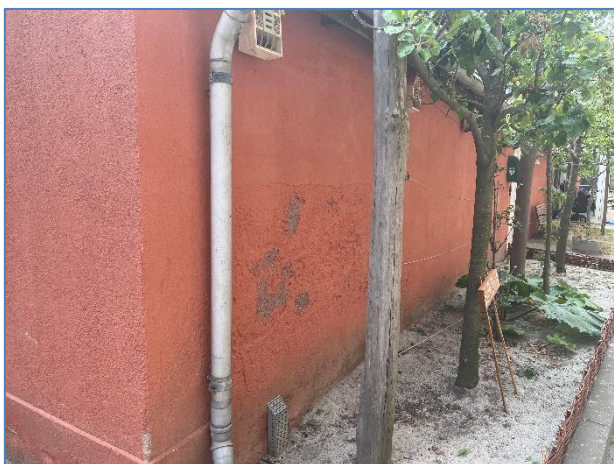
Foto 5: Nedløbsrør, forsamlingshus

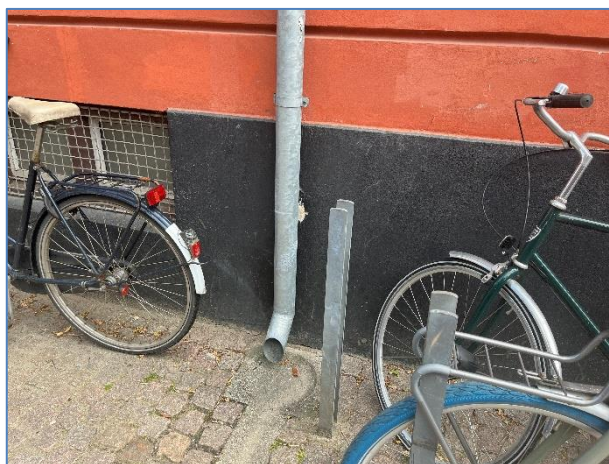
Foto 6: Nedløbsrør, hovedbygning

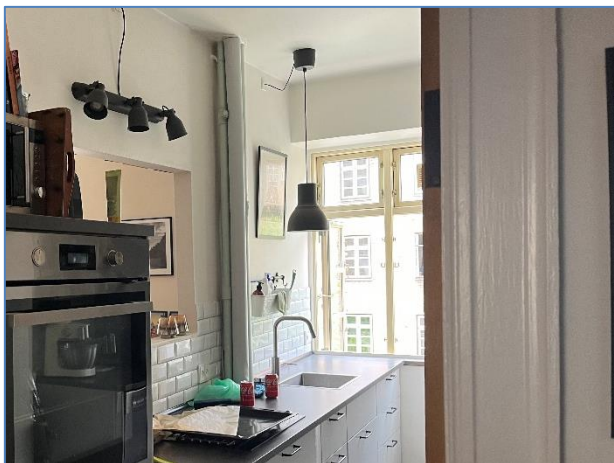
Foto 1: Stigstreng i bolig

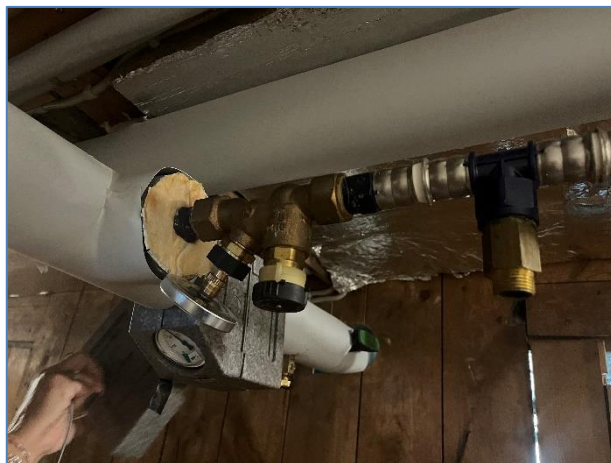
Foto 2: Cirkulationsventiler

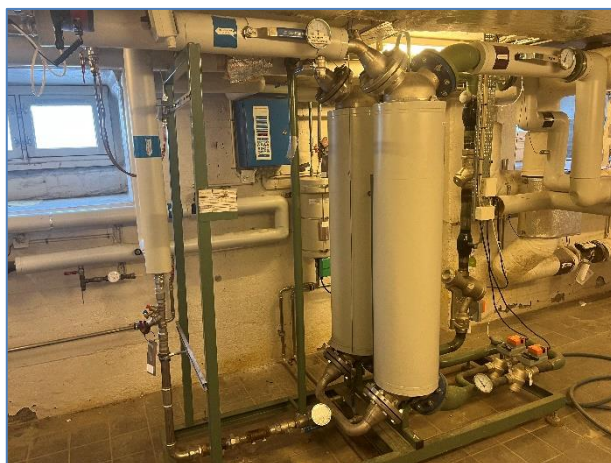
Foto 4: Vandcentral

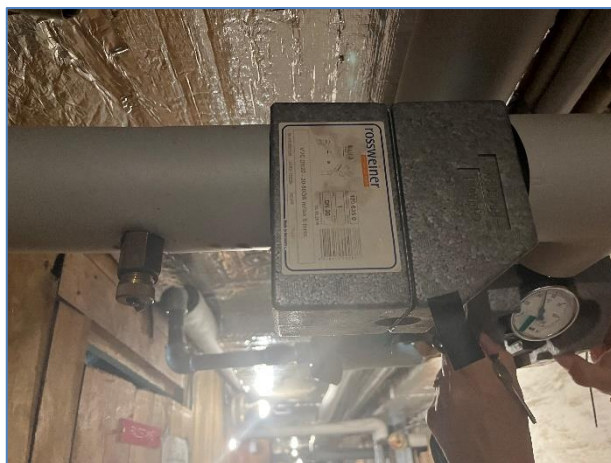
Foto 6: Ventil i kælder

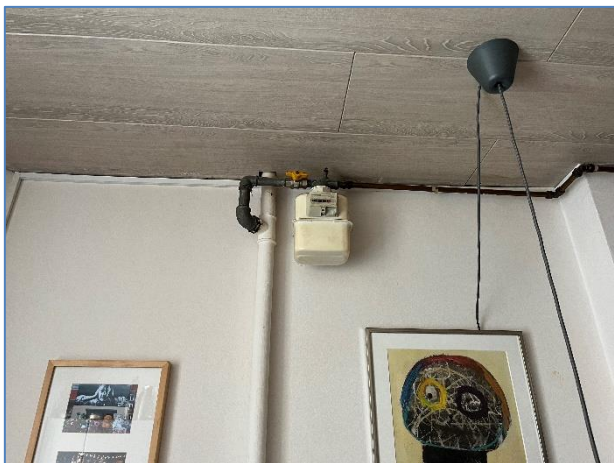
Foto 1: Gasmålerinstallation

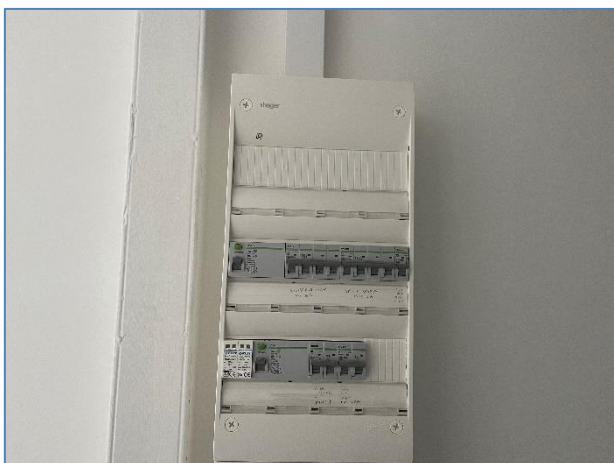
Foto 3: Elmålerlavle, lejlighed

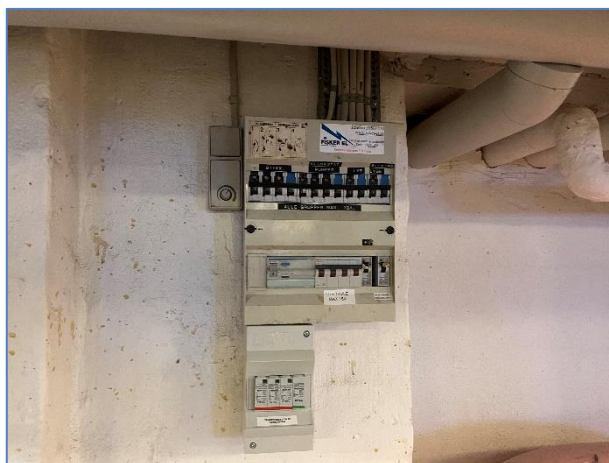
Foto 4: Elmålerlavle

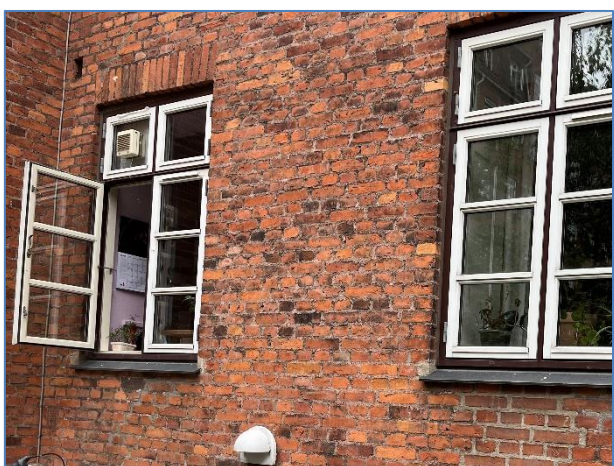
Foto 5: Vindue med aftræk

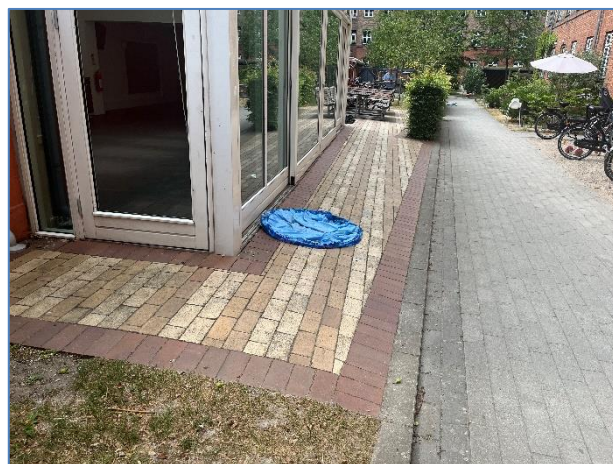
Foto 6: Fald væk fra ejendom

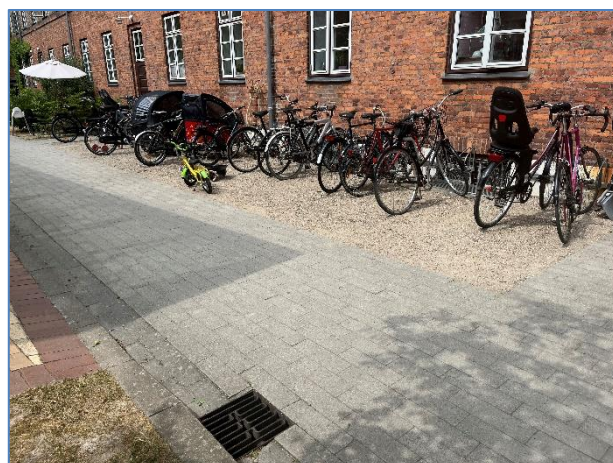
Foto 4: Fald væk fra bygningen

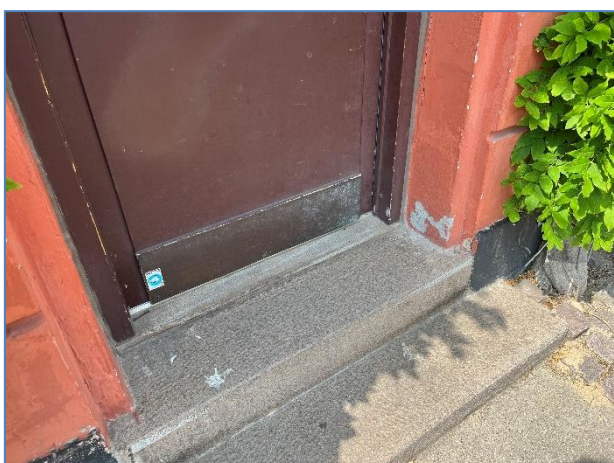
Foto 5: Forhøjning til indgangsdør

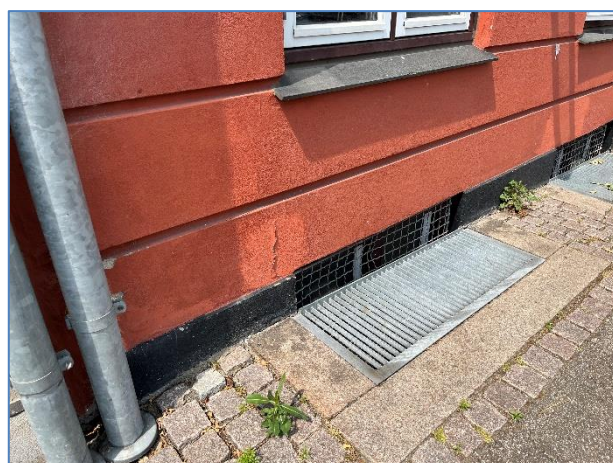
Foto 6: Lyskasse
